FUNDO COMUNITÁRIO DE VOLTA REDONDA - FURBAN

TÍTULO: PLANTA DE SITUAÇÃO - VISTA FRONTAL "A"

OBRA: MURO DE CONTENÇÃO EM SOLO GRAMPEADO, RUA C1 N 142, BAIRRO VILA BRASÍLIA VOLTA REDONDA/RJ.

CORTE "AA" - CORTE "BB" - DETALHE DAS FERRAGENS - VISTA FRONTAL "B"

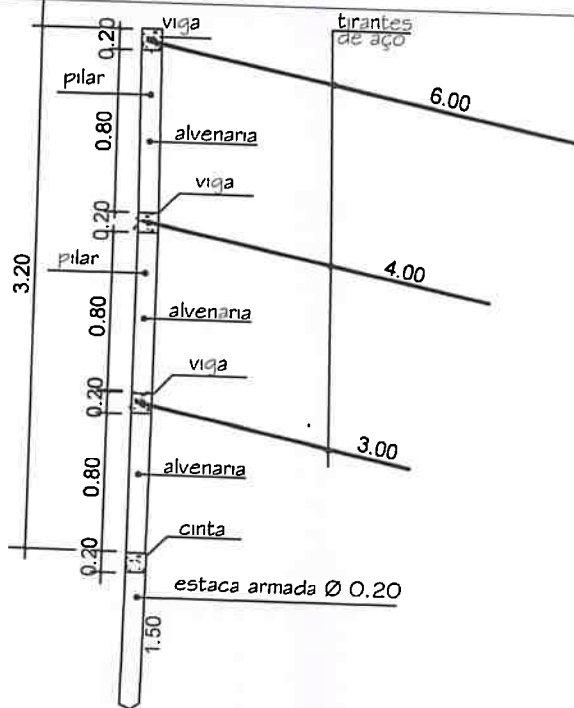
CORTE AA
SEM ESCALA

Obs. O muro terá uma inclinação em torno de 10° tendendo para o talude

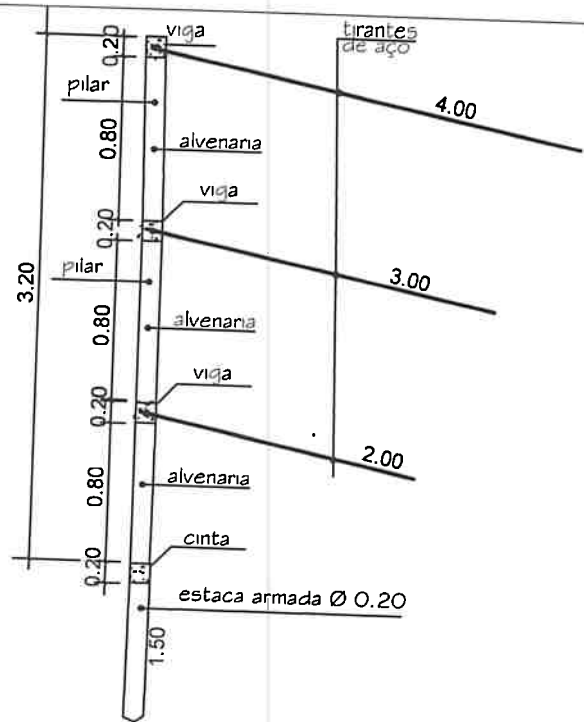
CORTE BB
SEM ESCALA

Obs. O muro terá uma inclinação em torno de 10° tendendo para o talude

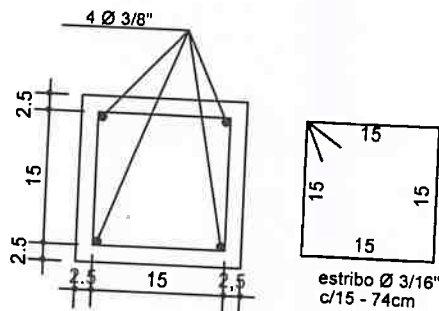
DETALHE DAS FERRAGENS
vigas, pilares e meio-fio
sem escala

observação: amarrar a tela do concreto projetado nas ferragens das vigas, meio-fio e estacas
