FUNDO COMUNITÁRIO DE VOLTA REDONDA — FURBAN

EXECUÇÃO DE MURO DE CONTENÇÃO ATIRANTADO.

Rua Redentor nº 30, Morro do Quiabo Bairro Belo Horizonte Volta Redonda — RJ

PROJETO : EXECUÇÃO DE GUARDA-CORPO NA RUA REDENTOR, 30 MORRO DO QUIABO - BAIRRO BELO HORIZONTE / VOLTA REDONDA / RJ.

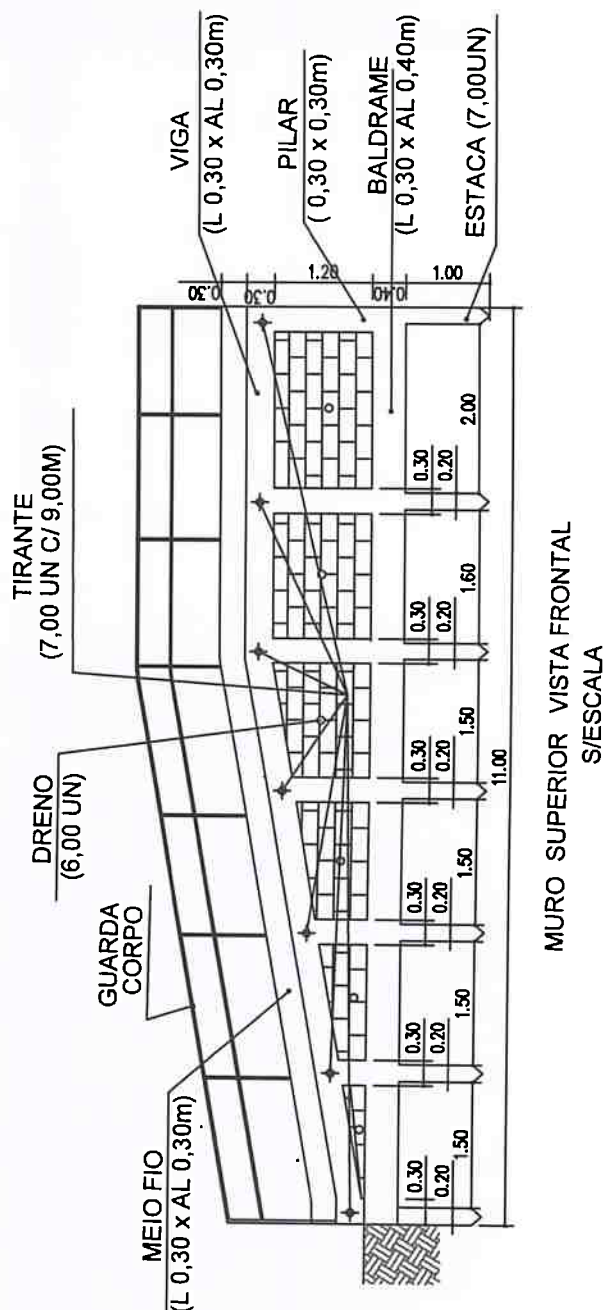
MURO SUPERIOR – VISTA FRONTAL

MURO SUPERIOR VISTA FRONTAL
S/ESCALA

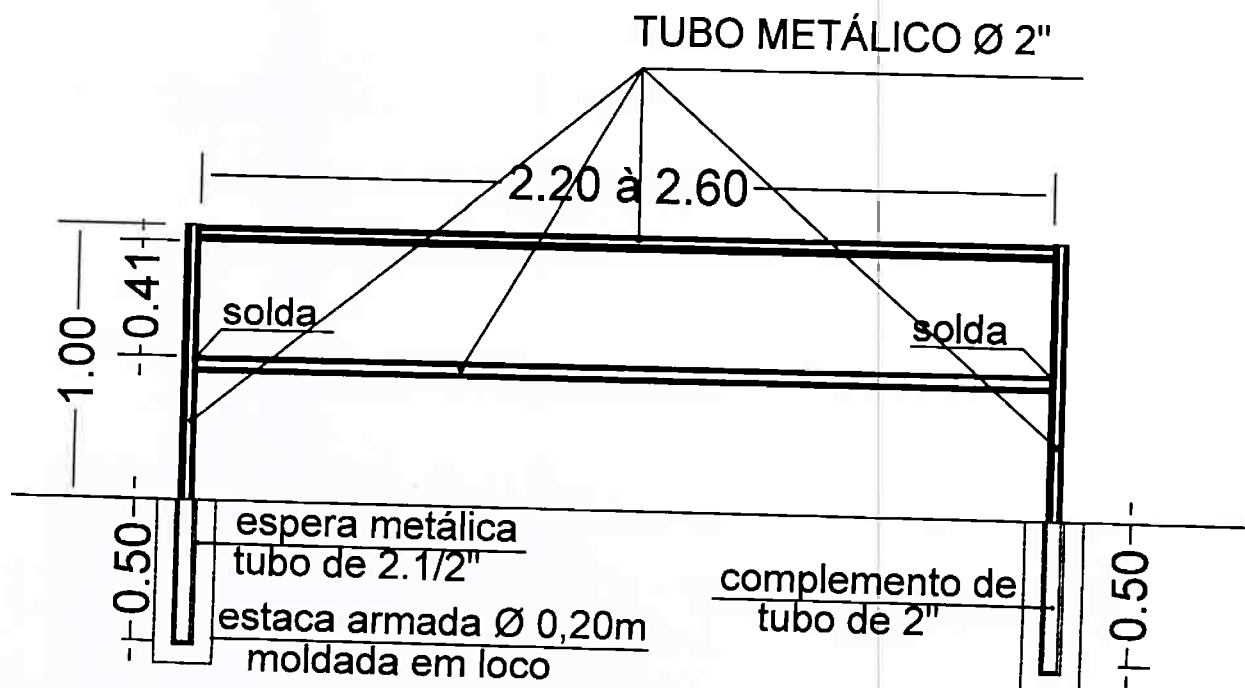
GUARDA-CORPO c/ 2 TUBOS
ÁREAS COMUNS
 ESCALA 1/50
